Die Burgruine Hünenberg: Phantom einer Burg?

Gabi Meier

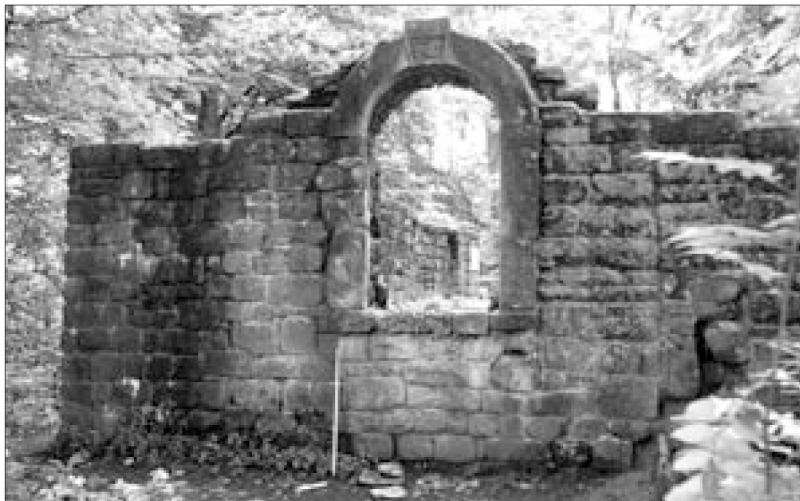
Abb. 6 (oben): Aktueller Zustand des 1961/62 sanierten Torbogens. Foto vom 8. Juli 2005.

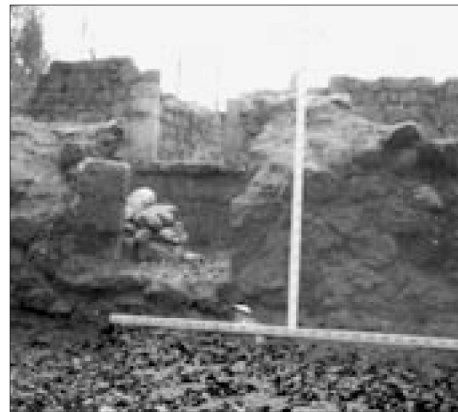
Auf den Fotos wird ein Problem sichtbar, das für alle nachfolgenden Arbeiten und Maßnahmen auf der Burgruine Konsequenzen haben sollte. Es wird nämlich deutlich, dass man bereits während und unmittelbar nach der Ausgrabung einzelne Teile der Burg, insbesondere Tor- und Eckbereiche, baulich rekonstruierte, dies allerdings nicht immer in Übereinstimmung mit dem archäologischen Befund (Abb. 7 und 8). Es ist

Abb. 7 (rechts oben): Ansicht der nördlichen Toröffnung während der Ausgrabung mit der älteren Ringmauer im Vordergrund. Foto von Emil Villiger vom 21. November 1946.

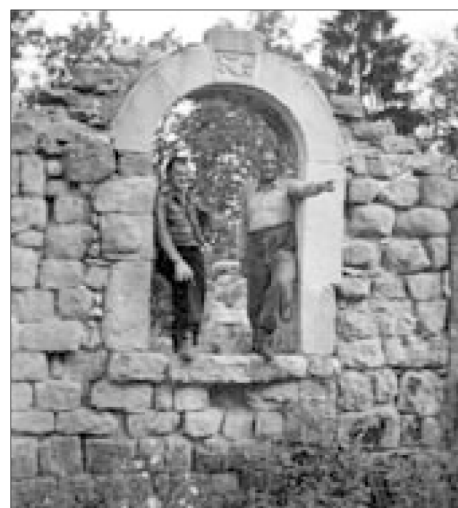
Abb. 8 (rechts mittig): Rekonstruierter Torbogen nach Abschluss der Ausgrabungen. Foto von Emil Villiger.

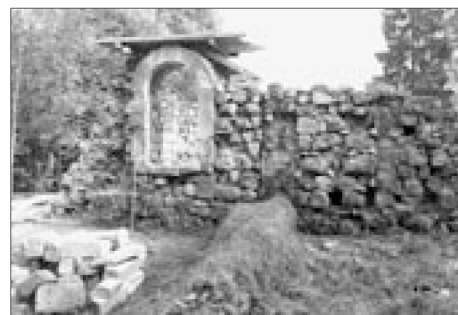
Abb. 9 (rechts unten): Nur gerade 15 Jahre nach der Freilegung hatte die Burgruine bereits starke Erosions- und Frostschäden erlitten. Zustand der Burgruine im Jahr 1961.

Gut zehn Jahre nach der Ausgrabung hatte das freigelegte Mauerwerk bereits starke Erosions- und Frostschäden erlitten. Fotografien zeigen den drastischen Zerfall der Burgruine innerhalb dieser kurzen Zeit (Abb. 9). Als man dann 1961 endlich mit der Sanierung begann, konnte von reinen Sicherungsmaßnahmen bereits nicht mehr die Rede sein.

Der schlechte Zustand der Mauern und der Mauerfüllungen offenbarte sich größtenteils erst bei den laufenden Arbeiten. Wo sich die Notwendigkeit abzeichnete, mussten die Sanierungsmaßnahmen kurzweg auf die betroffenen Stellen ausgedehnt werden. Bis auf wenige Fotos gibt es leider keine Dokumentation zu den damaligen Arbeiten, doch haben wir das Resultat dieser massiven Eingriffe heute vor Augen (Abb. 6): Der Großteil der Mauern besitzt einen neuen Mauermantel, stellenweise wurde sogar der originale Mauerkerne entfernt und mit Beton vollständig neu ausgegossen.

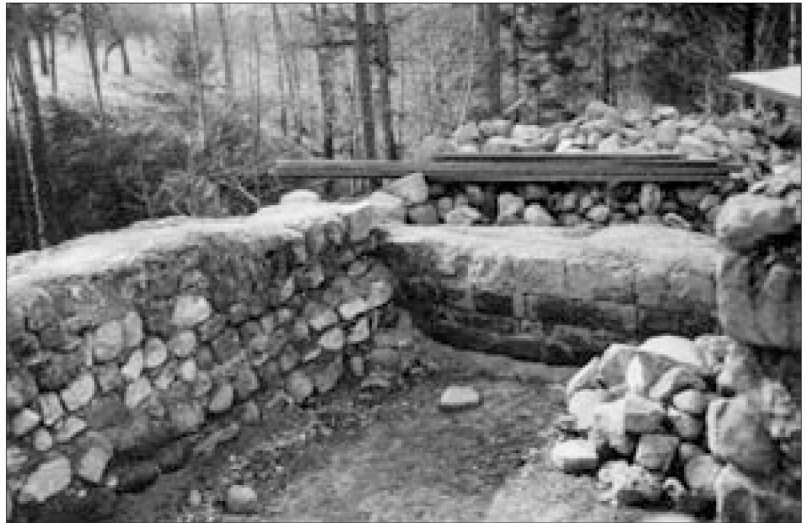
Abb. 10: Innenansicht an die nordwestliche Ecke der inneren Ringmauer mit dem deutlichen Maueranstoß. Foto von Emil Villiger vom 7. April 1946.

Das Problem lässt sich an einem konkreten Beispiel veranschaulichen: Die nordwestliche Ecke der inneren Ringmauer zeigte sich bei den Ausgrabungen offensichtlich als aus zwei unterschiedlichen Mauern bestehend. Im Norden fanden die Ausgräber eine glatte Quadermauer, die im Süden von einer jüngeren Mauer durchschlagen wurde (Abb. 10). Im Bereich des Maueranstoßes war ein Gesimsstück mit einfacher Kehlung als Spolie eingemauert, welches während der Ausgrabung für museale Zwecke entnommen wurde. Die ohnehin schon stark beschädigte Ecke der beiden Mauerzüge wurde danach im Verband wieder aufgemauert. Bei der Sanierung von 1961/62 schließlich wurde dieser Eckverband und die damit suggerierte Gleichzeitigkeit der beiden Mauern nicht weiter angezweifelt, sondern getreu dem angetroffenen Bestand wiederhergestellt (Abb. 11).

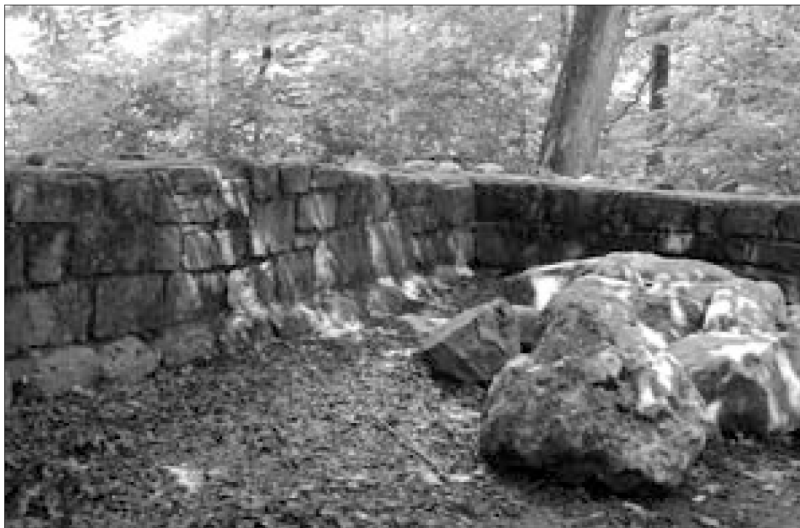
Abb. 11: Aktuelle Innenansicht an die nordwestliche Ecke der inneren Ringmauer. Die beiden Mauern stehen heute miteinander im Verband. Foto vom 9. Juli 2005.

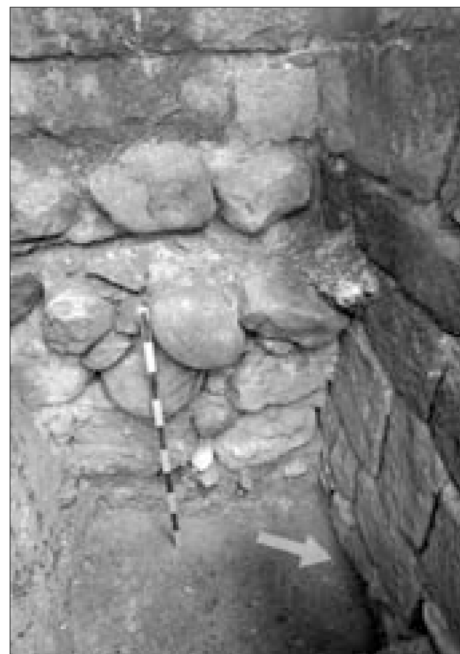
Neben der Dokumentation des Aufgehenden sollten einzelne Sondierschnitte eine Antwort auf die Frage liefern, ob bei der Sanierung von 1961/62 auch die Fundamentmauern ersetzt worden waren. Die ersten Resultate dieser Sondierungen waren durchaus erfreulich, zeigten sie doch, dass sämtliche im Boden liegenden Mauern noch original erhalten sind, dass sich also die Sanierungsarbeiten der 60er Jahre auf das Aufgehende beschränkt hatten (Abb. 12). Dieser Befund ermöglicht es nun, die Verhältnisse der Mauern zueinander wenigstens im Fundamentbereich abzuklären und diese, wenn auch nicht im aufgehenden „Modell“, so doch wenigstens auf dem bisherigen Phasenplan zu korrigieren. Stellen, an denen das sichtbar Aufgehende vom archäologischen Befund abweicht,

Abb. 12: Sondierschnitt 1 mit Innenansicht an die nordwestliche Ecke der inneren Ringmauer. Entgegen der modernen Aufmauerung zeigen die originalen Fundamentmauern einen deutlichen Maueranstoß. Foto vom 27. September 2006.
