Archäologie einer mehrfach restaurierten Burg

Zum Abschluss der archäologischen Untersuchung und der Restaurierung der Burgruine Hünenberg

Adriano Boschetti-Maradi, Gabriela Güntert, Lukas Högl und Gabi Meier

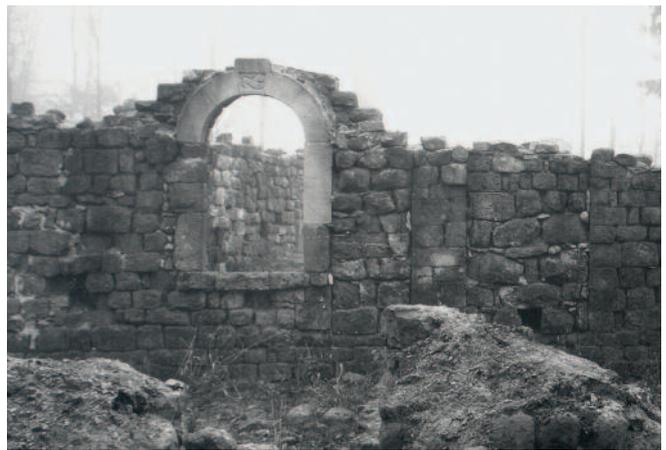
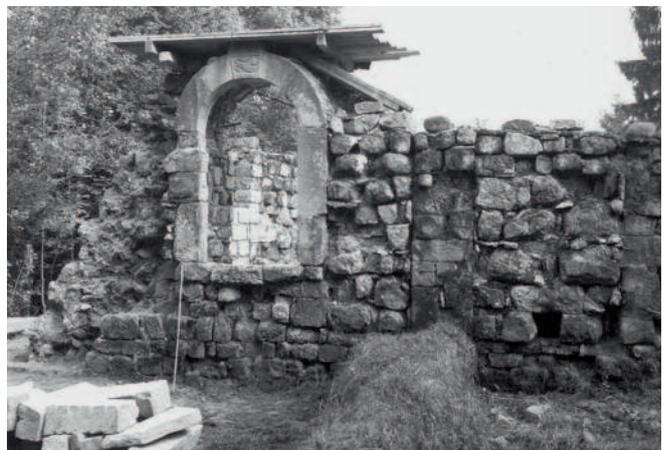
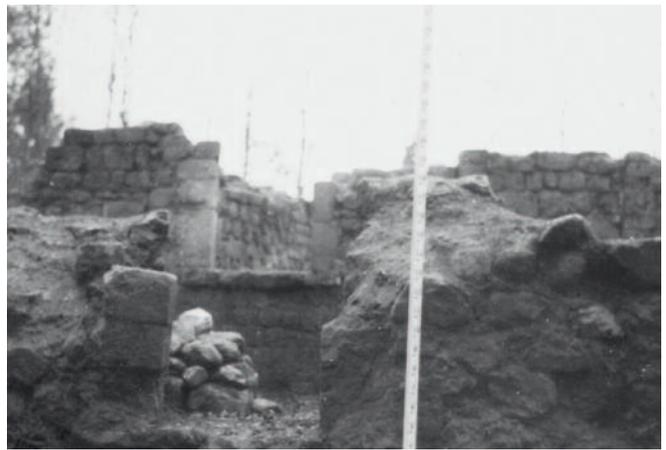
Abb. 7
Burgruine Hünenberg, Nordmauer. Blick Richtung Süden. Die Fotografien zeigen den raschen Zerfall zwischen 1945 und 1962. 1 Zustand während der Ausgrabung 1945/47. 2 Teilweise rekonstruierter Zustand nach der Ausgrabung 1947. 3 Zustand 1961 während der Sanierung.

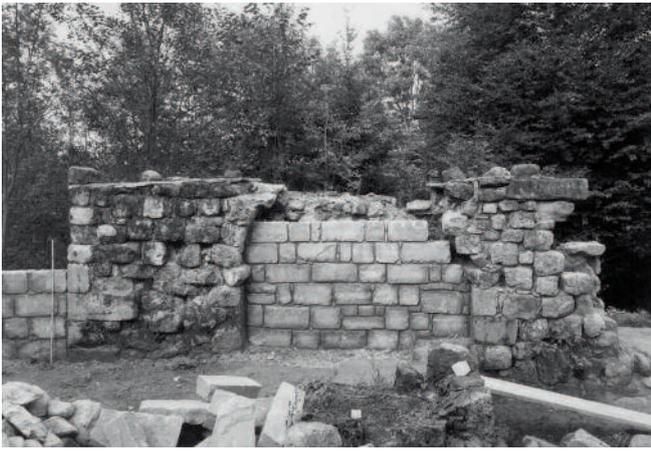
Abb. 8
Burgruine Hünenberg, Torbau, Blick Richtung Nordosten. Als man 1961 mit der Sanierung begann, konnte von reinen Sicherungsarbeiten bereits nicht mehr die Rede sein. Die meisten Mauern mussten mit einem neuen Mauermantel, einzelne Mauerabschnitte sogar mit einem neuen Mauerkerne versehen werden.

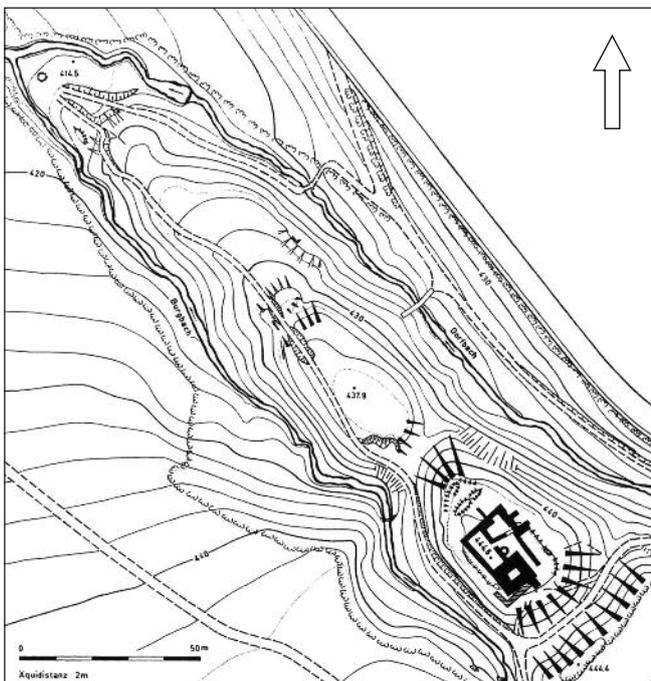
Abb. 9
Burgruine Hünenberg. Topografische Aufnahme durch das Institut für Denkmalpflege an der ETH Zürich, 1985. Die Burgruine erhebt sich auf einem steilen Geländesporn, der im Mittelalter zusätzlich durch Halsgräben gesichert wurde.

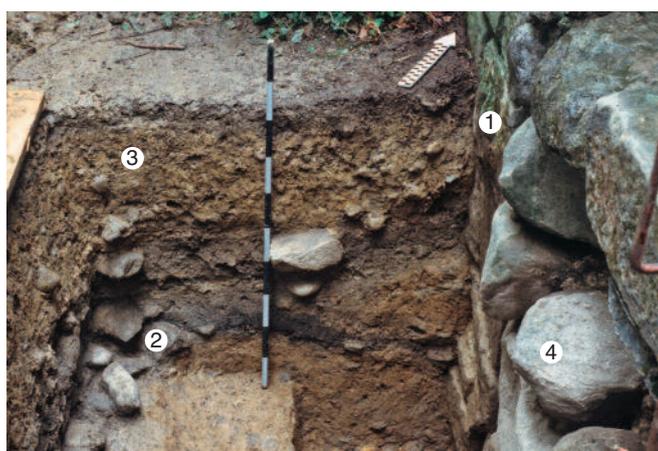
Abb. 10
Burgruine Hüenenberg. Sondierung im Burghof 2007, Nordprofil. 1 Südecke des Torbaus mit bossierten Quadersteinen (Phase I). 2 Niveau der ehemaligen Hopfpflasterung (Phase I). 3 Hellbraune Aufschüttung, vermutlich aus der Zeit des Baus des Bergfrieds (Phase III). 4 Jüngere Mauer aus Kieselsteinen, deren oberer Abschluss ein Schwellenstein bildet (Phase III), dessen Niveau deutlich über demjenigen der Pflasterung liegt.

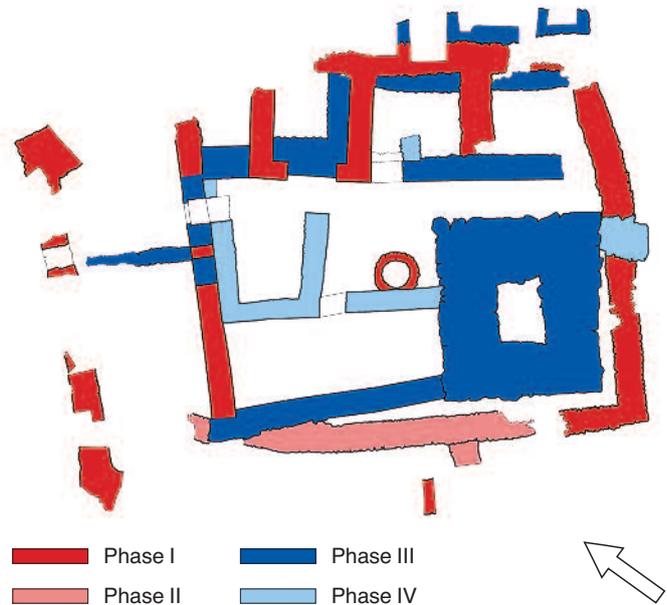
Abb. 11
Burgruine Hüenenberg. Gesamtplan nach Abschluss der archäologischen Untersuchungen 2005–08. Massstab 1:400.

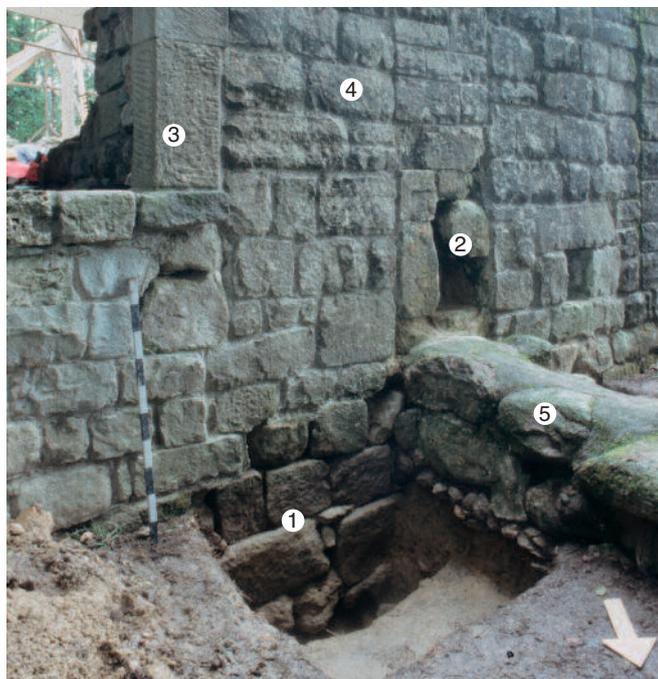
Abb. 13
Burgruine Hünenberg. Ehemalige Innenseite der Südmauer des Palas, 2007. 1 Originales Quadermauerwerk mit Fundamentabsatz, auf einer ohne Mörtel verlegten Fundamentlage aus Kieseln (Phase I). 2 Pfeiler im rekonstruierten Mauerwerk, der ebenso zu Phase I gehört und zwischen zwei Arkaden stand, die im Zusammenhang mit einer Niveauanhebung in Phase III zugemauert wurden. 3 In Phase III gebaute, höher liegende Türe. 4 Mauer, die in Phase III zur Nordfassade der Burg wurde. 5 Mauerfundament, ebenfalls jünger als die Quadermauer.

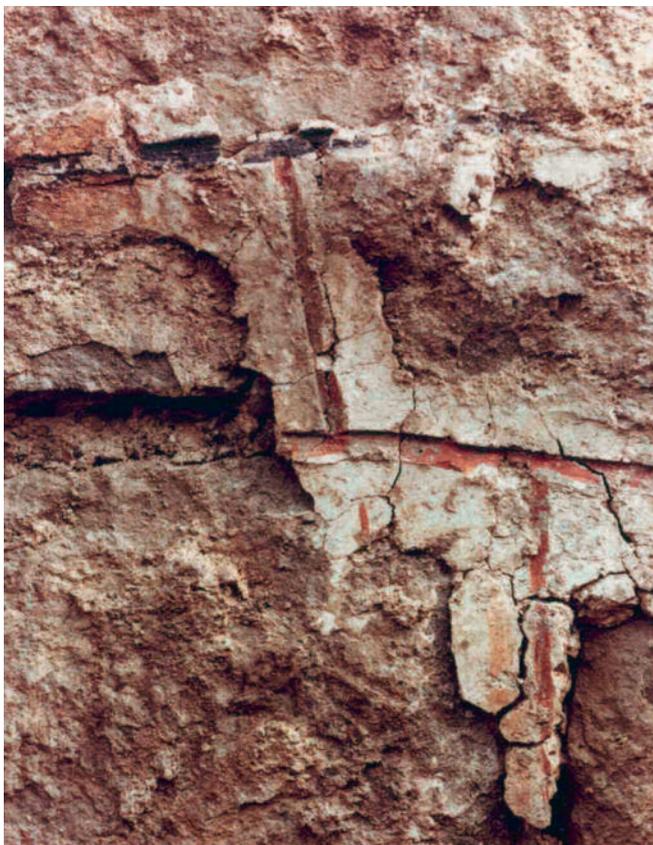
Abb. 16
Burgruine Hünenberg. Torbau, Nordmauer. Bei der Sanierung 1961/62
fanden sich Spuren roter Fugenstrichmalerei.

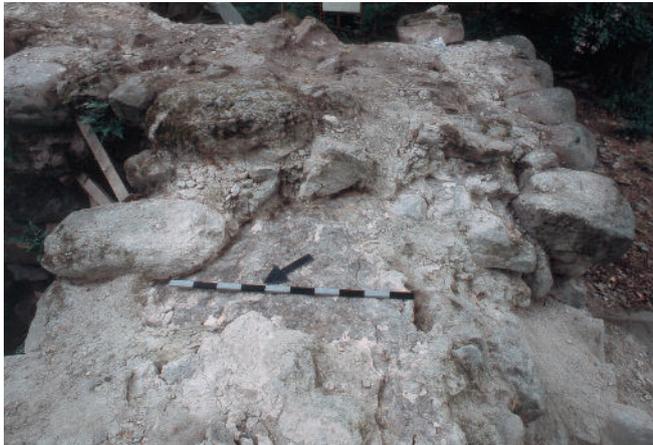
Abb. 18
Burgruine Hünenberg. Westmauer des Bergfrieds. Das Mauerwerk enthält hier wegen eines Bauunterbruchs eine horizontale Fuge (so genannte Wintergrenze). Brandspuren auf der Mörteloberfläche in der Fuge zeugen davon, dass die Mauer zum Schutz vor Frost mit Stroh und Reisig, das später offenbar Feuer gefangen hat, abgedeckt worden ist (beim Massstab). Blick Richtung Süden, 2007.

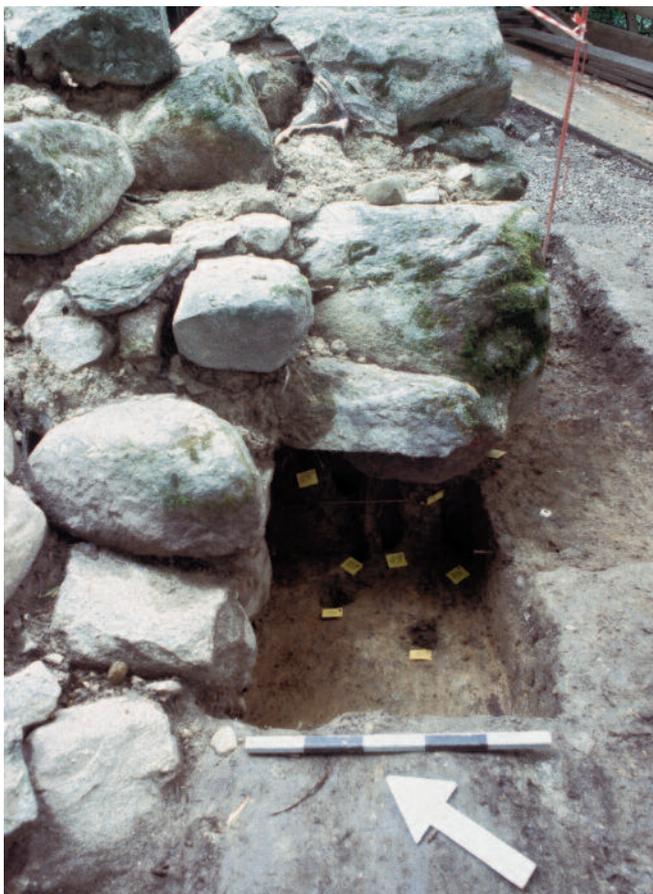
Abb. 19
Burgruine Hünenberg. Der massive Stützpfiler im Süden der Anlage wurde mit zahlreichen Staketen gegen das Absinken gesichert. Die gelben Zettel markieren die Negative der Staketen. Blick nach Osten, 2008.

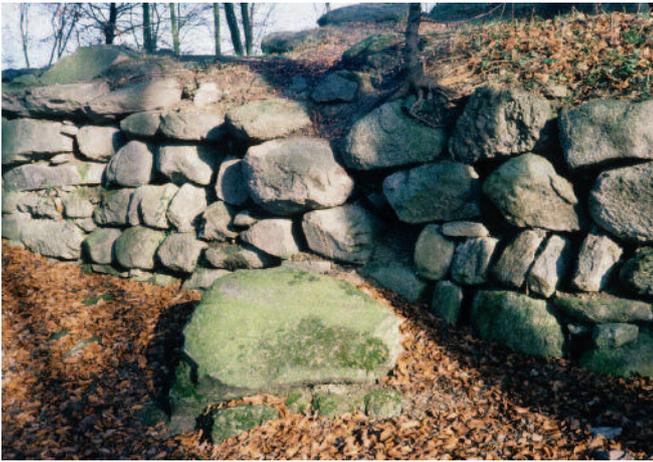
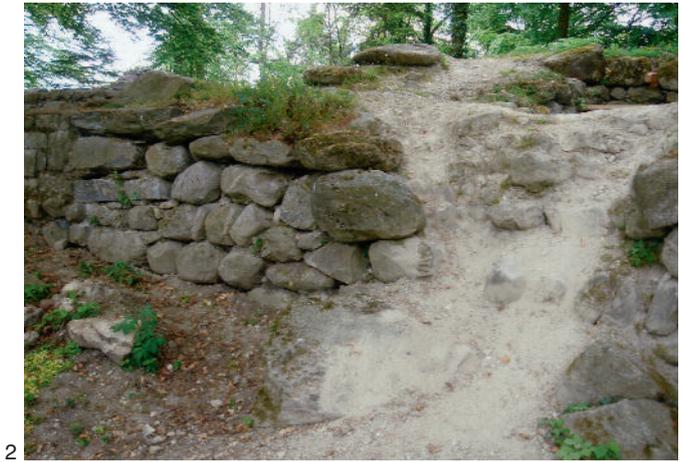
Abb. 22

Burgruine Hünenberg, Bergfried, Ansicht von Südwesten (vgl. Abb. 31, M32). 1 Die sich auflösende Maueroberkante, Januar 1988. 2 Vor Beginn der jüngsten Restaurierung, 2007. Die Verwitterung ist deutlich ersichtlich, der Zerfall beschleunigt sich.

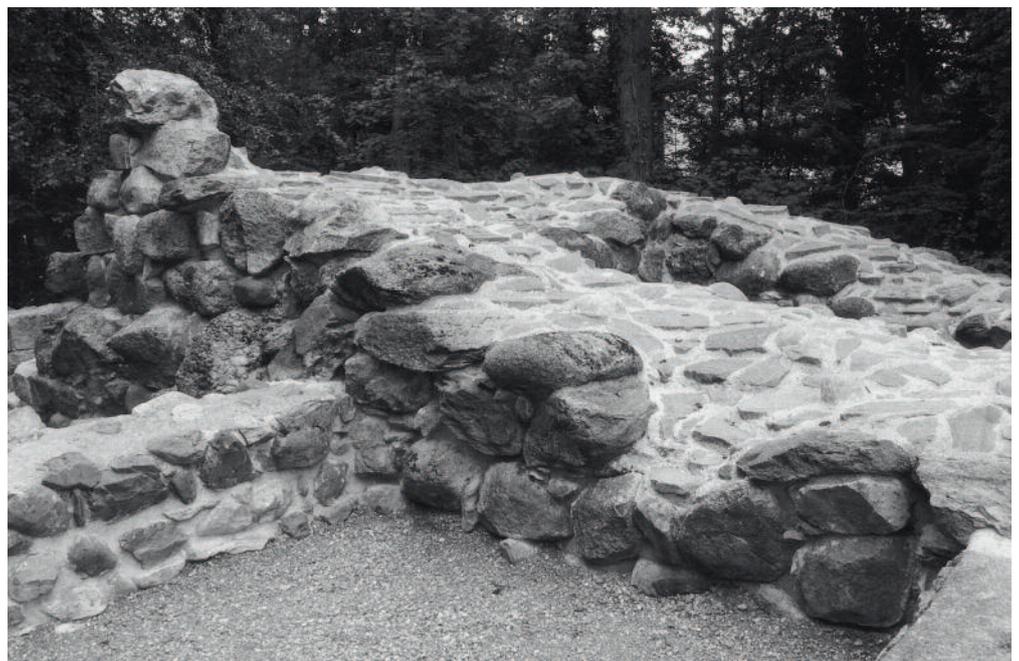
Abb. 24

Bei der Mauerkrone ging es unter dem Gesichtspunkt der Konservierung in erster Linie darum, die Megalithe des Mauermantels zu sichern. Um dem Bergfried mehr vom Charakter des Gebauten zurückzugeben und den Unterhalt zu vereinfachen, wurde die Variante einer Übermauerung gegenüber einer alleinigen Rückverankerung der Mega-

lithe bei weiterhin bewachsenem Kernmauerwerk bevorzugt (Abb. 24). Tatsächlich waren auf dem Turm neben anderen Holzpflanzen zahlreiche über armdicke Ahornbäumchen mit der Folge entsprechender Schäden durch Wurzeln gewachsen. Nachdem die Kronenoberfläche abgeforstet und gereinigt worden war, erwies sich das Kernmauerwerk als eine mörtelgebundene, aber regellose Verfüllung aus mergeligem Sandstein. Dieser Stein, der den Untergrund des Burghügels bildet und auch im Kern der ältesten Bauten Verwendung gefunden hat, schwindet und quillt bei wechselnder Feuchtigkeit. Diese Eigenheit dürfte ein Grund für die dramatische Auflösung mancher Mauern nach der Freilegung sein, die bei der Restaurierung 1961 wohl zum Entscheid führte, den unrettbar erscheinenden Originalbestand zugunsten umfangreicher Rekonstruktionen aufzugeben.

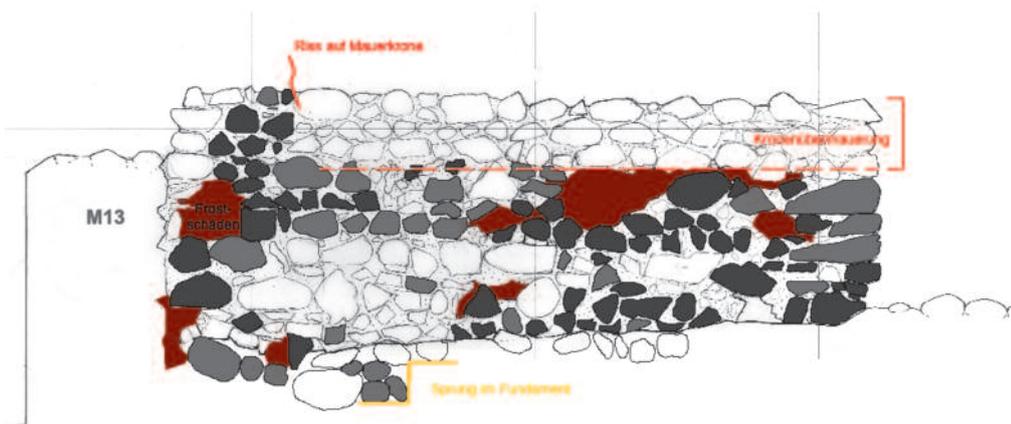
Schadenkartierung

1 Eine frühere Kronenübermauerung war wegen Verwendung zu harten Mörtels vom Untergrund abgerissen. Das

von der Mauerkrone abfließende Wasser wurde deshalb in die offenen Fugen eingesogen, was Frostauflösung und grosse Ausbrüche im originalen Mauerwerk bewirkte.

2 Die Einblicke, welche die archäologischen Grabungen und zusätzliche Sondierungen in diesem Bereich gewährten, zeigten eine ungleich tiefe, im Südteil zu seichte Fundation, welche zur Auflockerung des Mauerwerks durch Frosthebungen führte.

3 Von der Mauerkrone der nördlich anschliessenden Mauer floss das Wasser in die Anschlussfuge zur Binnenmauer (Abb. 31, M13 und M16), wo Mörtelteile und einzelne Steine der Frostbelastung nicht standhielten und ausbrachen.

4 Durch einen Querriss im Norden der Kronenabdeckung eindringendes Wasser führte zu einer örtlichen Auflockerung des Mauergefüges.

Mauerausbrüche (dunkelrot), lockere Steine (dunkelgrau), vermutlich lockere Steine (hellgrau)

Abb. 26 Burgruine Hünenberg, Plan der Binnenmauer M16, Ansicht Südwest (vgl. Abb. 31). Dargestellt sind Schäden sowie Ursachen und Wirkungen von Schäden.

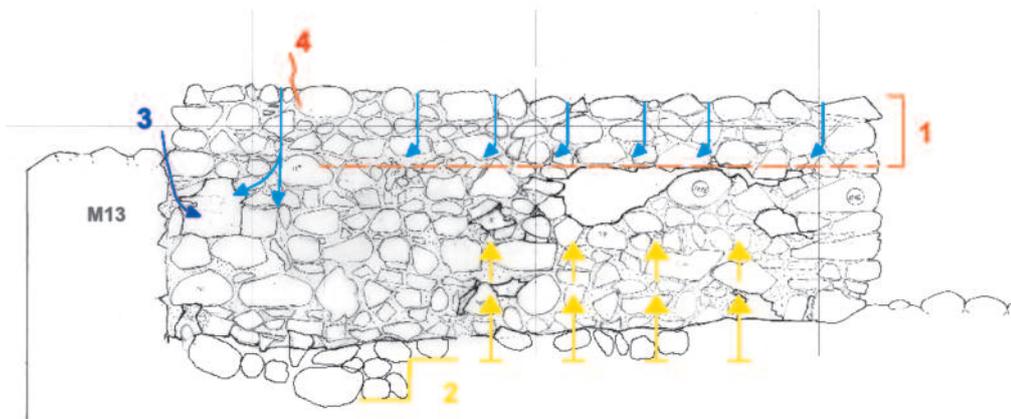
Schadeninterpretation

Feste Mauerkrone (1, orange), eindringendes Wasser (hellblau), geringe Fundamenttiefe und Fundamentsprung mit Frosthebungen (2, gelb), Eindringen von Wasser über Mauer M13 (3, dunkelblau), Riss in der Mauerkrone und Eindringen von Wasser (4, rot)

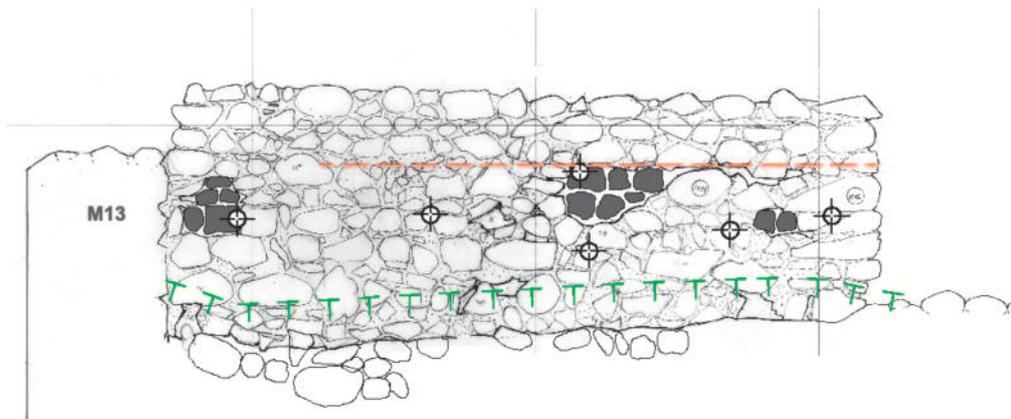
Massnahmen

Überbrücken der Risszonen im Mauerkronenbereich, Vermauern von Mauerausbrüchen (grau), Zugankerstäbe (schwarz), Anböschungen des Terrains (grün).

1 Mit abgestimmten Mörtel Eigenschaften wurde versucht, die Kontaktzone zwischen harter Übermauerung und Originalmauerwerk zu schliessen und zu überbrücken. Da dies eine erneute Rissbildung künftig wohl nicht ganz verhindern kann, ist die Überwachung dieser Stelle im Unterhaltsplan vermerkt.

2 Die Anschüttung des Mauerfusses in angepasster Höhe verbessert die Frostsituation der Fundamente.

4 Der Querriss in der nördlichen Mauerkrone wurde verschlossen und seine Überwachung ebenfalls im Unterhaltsplan vermerkt.

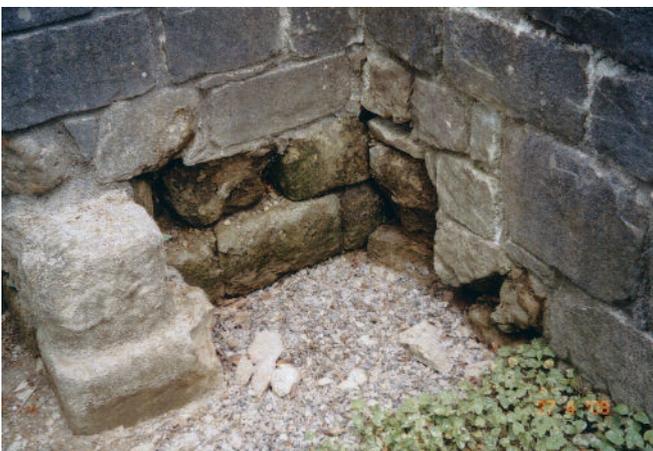
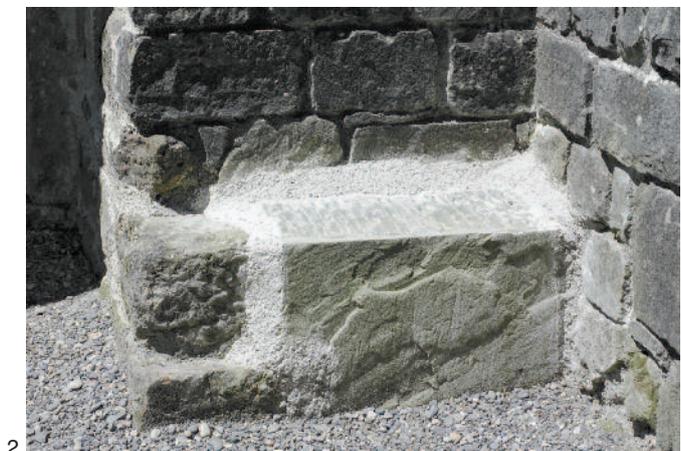
Abb. 27

Burgruine Hünenberg. Mauerecke (vgl. Abb. 31, M6/M7). 1 Vor der Restaurierung. 2 Mit reversibler Vormauerung zum Schutz originaler Sandsteinquader.

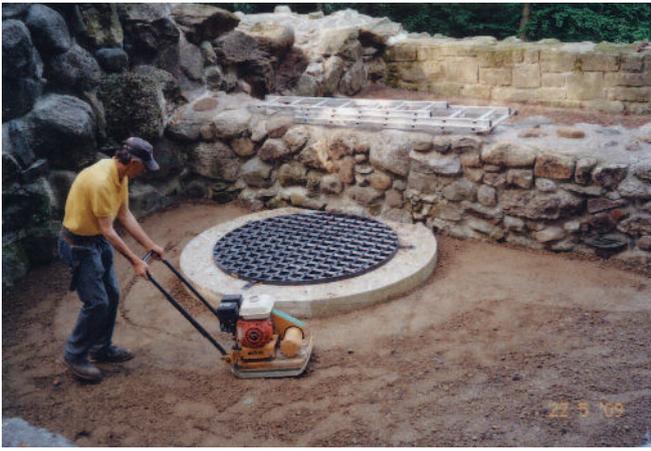
Abb. 28
Burgruine Hünenberg. Abschluss der Restaurierung des Sodbrunnens im Frühjahr 2009.

gemauert und im unteren Bereich in den Fels getrieben. Beunruhigend war die Beobachtung, dass die Felswände der freigelegten Brunnensole grossflächig ausgebrochen waren. Da eine weitere Erosion des mergeligen Felsens nicht ausgeschlossen werden konnte, wurde eine vorab nicht geplante Sicherung des Brunnenschachts ins Bauprogramm aufgenommen. Aus statischen, bautechnischen und denkmalpflegerischen Überlegungen wurde der untere Bereich des Brunnenschachts durch verstellbare Stahl-

blechrohre stabilisiert, die mit Sickerkies hinterfüllt wurden. Diese Massnahme greift nicht in die Bausubstanz ein, ist reversibel, behindert den Blick in die Tiefe nicht, ist wasserdurchlässig und verhindert künftig das Einbrechen des Felsens auch bei weiterer Verwitterung. Der Brunnenkranz wurde möglichst einfach, aber der Wichtigkeit dieses Bauteils angemessen erneuert und mit einem neuen Metallgitter versehen (Abb. 28). Heute ist der Wasserspiegel im Sodbrunnen wieder sichtbar.

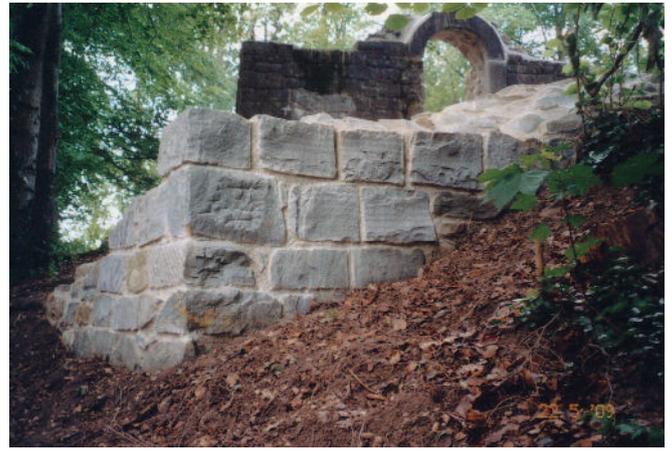
Abb. 29
Burgruine Hünenberg. Nordöstliche Ecke des Palas, die 2008/09 wieder sichtbar gemacht wurde.

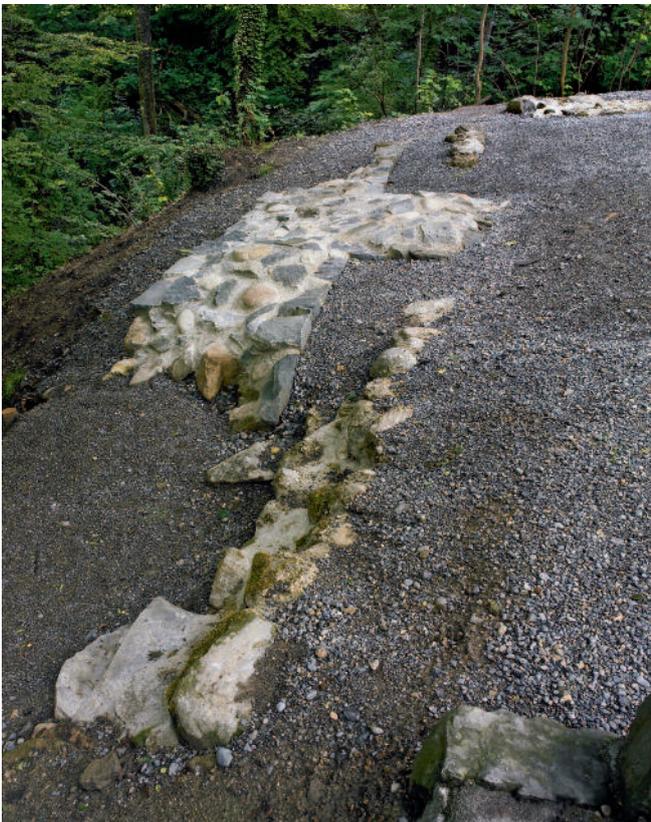
Abb. 30
Burgruine Hünenberg. Bodenebene Mauern im Osten der Burganlage (vgl. Abb. 31, M21/M24), 2009 aufgrund der Befunde der archäologischen Grabungen sichtbar aufgemauert.

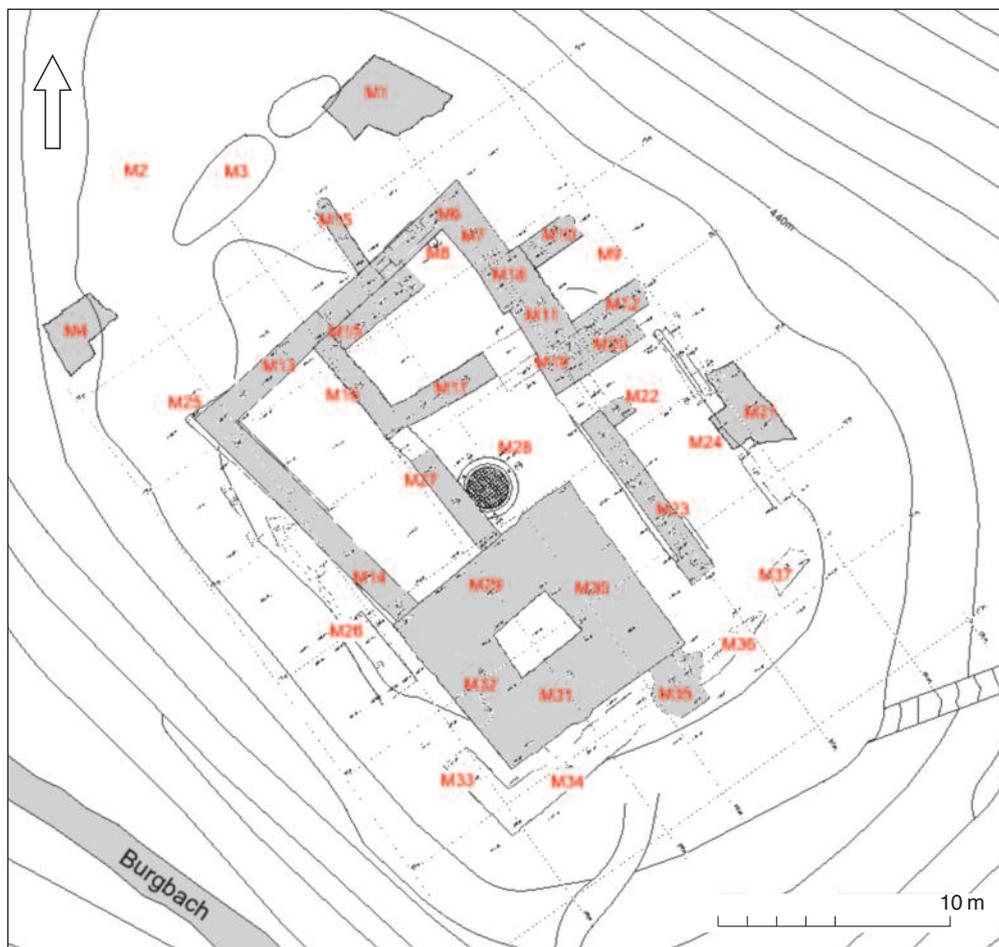
Abb. 31
Burgruine Hünenberg. Grundrissplan mit Bezeichnung der einzelnen Mauerteile.
